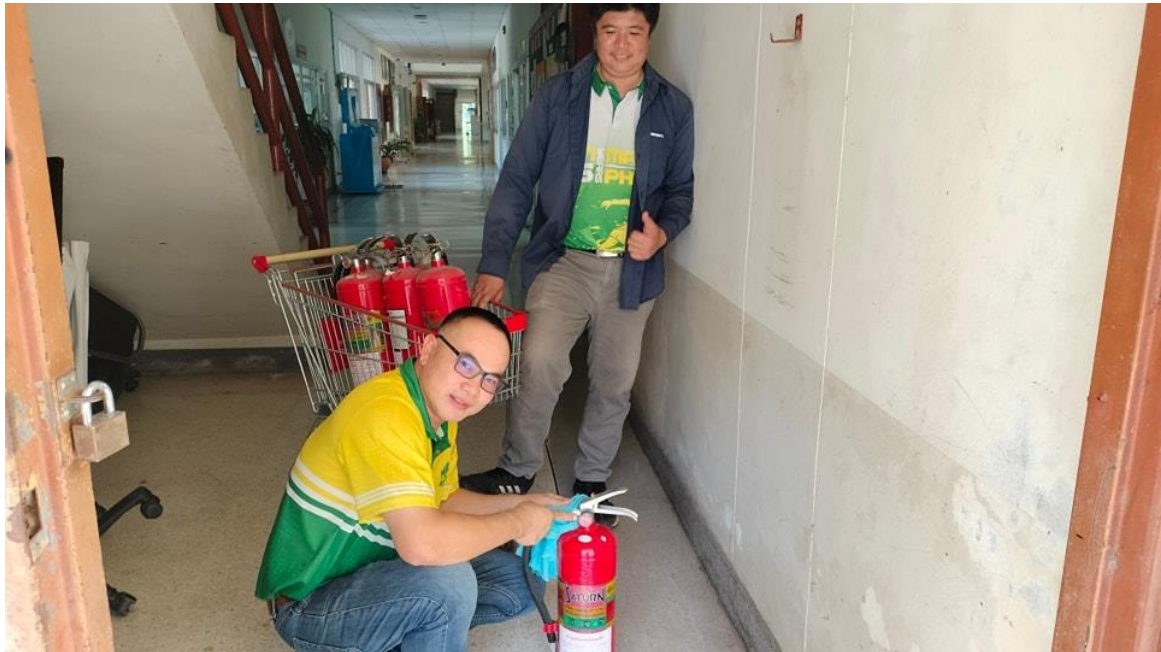
มีการติดตั้งถังดับเพลิงสีแดงจำนวน 24 เครื่อง สายฉีดน้ำจำนวน 6 จุด ซึ่งพร้อมใช้งานและเพียงพอต่อการใช้งาน การติดตั้งเป็นไปตามมาตรฐานที่กำหนด

ภาพ การตรวจถังดับเพลิง

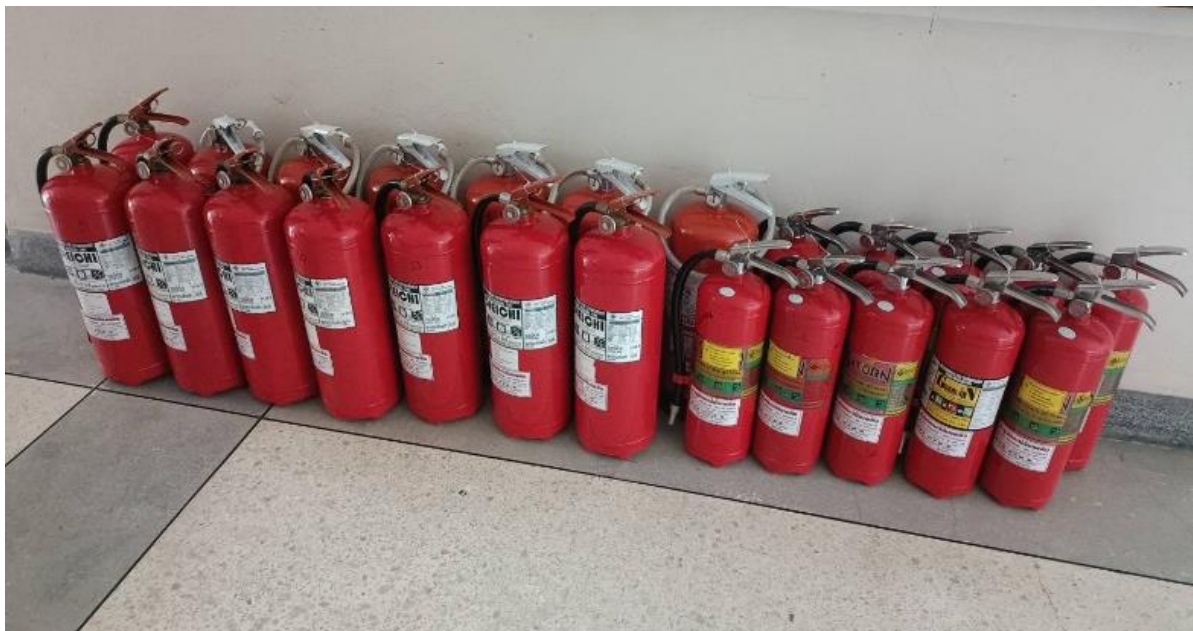
ถังดับเพลิงพร้อมใช้งาน

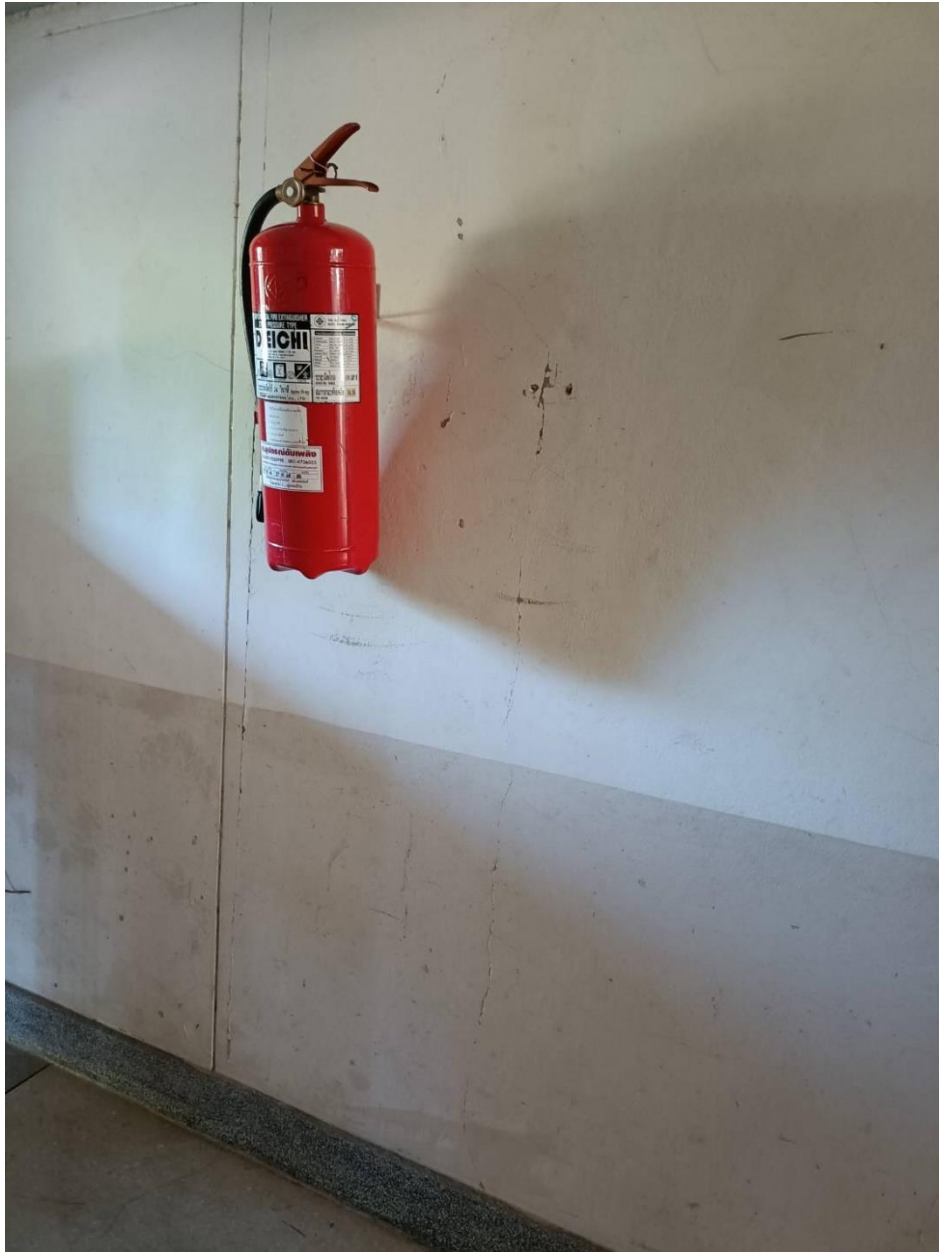
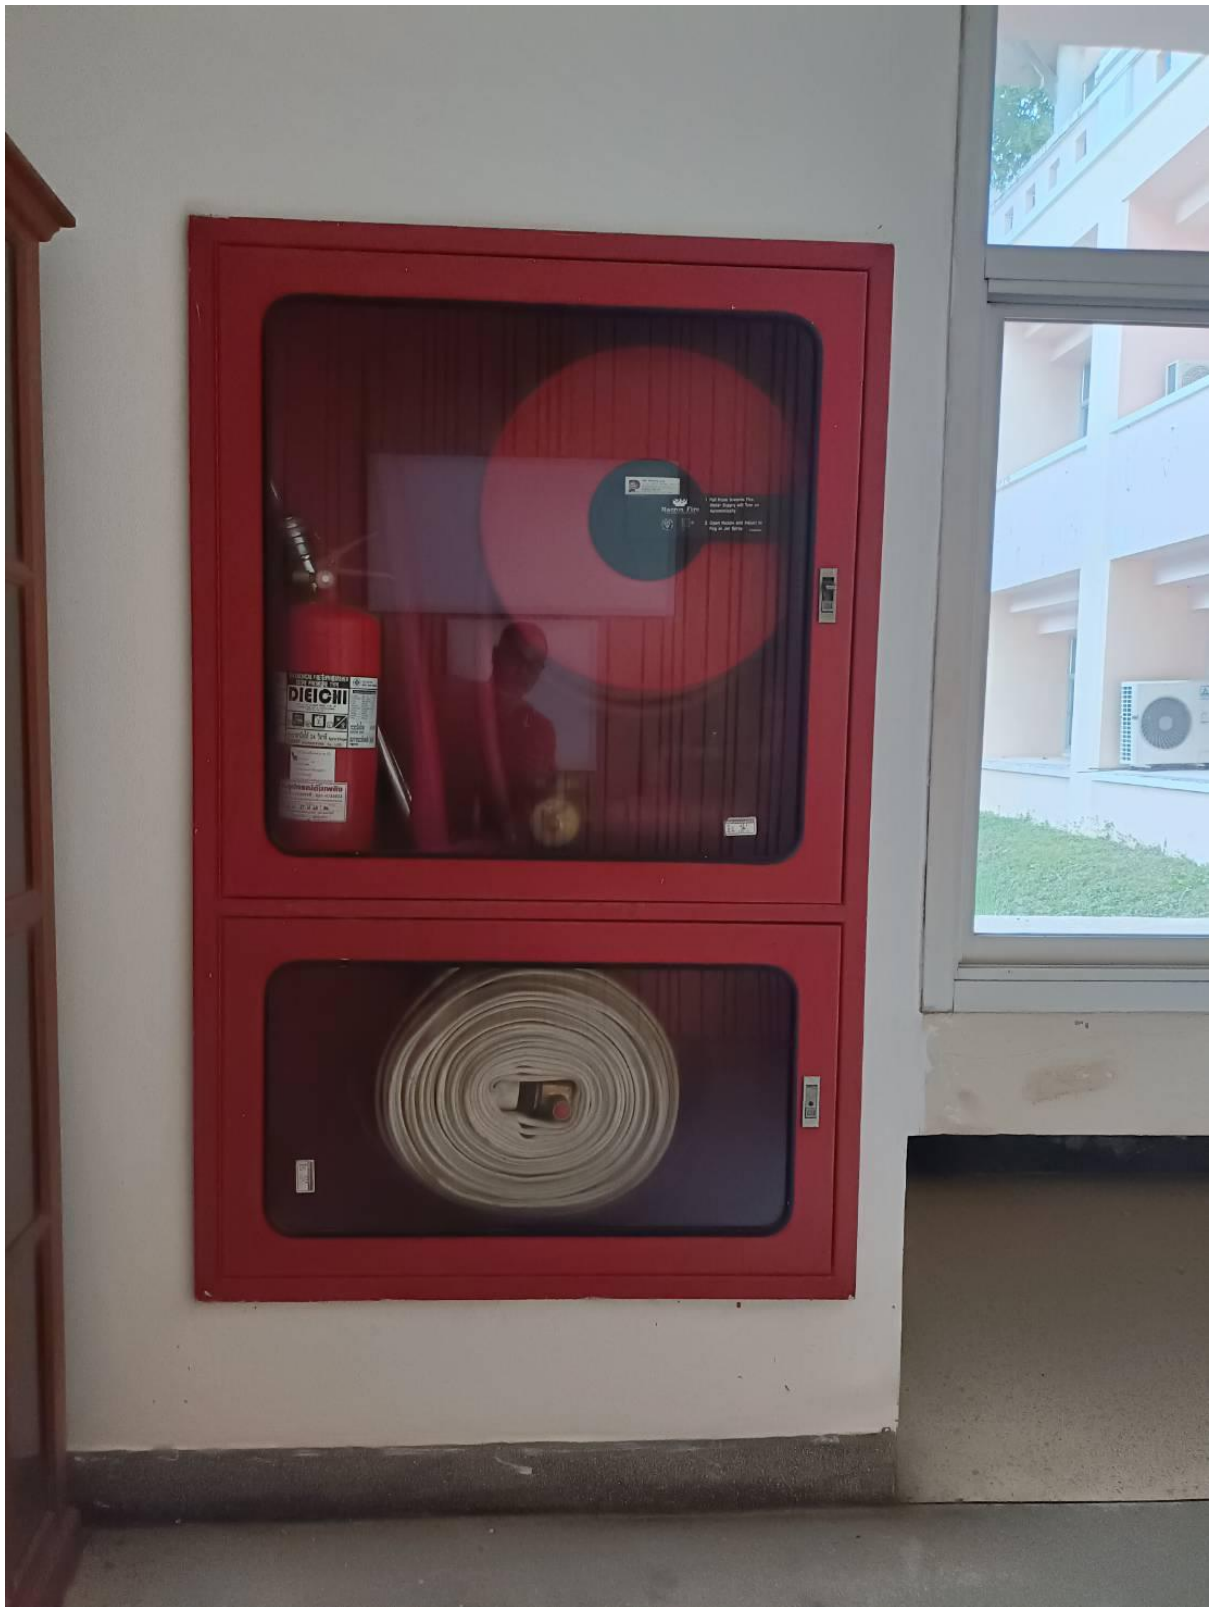
5.5.3 (5) ไม่มีสิ่งกีดขวางอุปกรณ์ดับเพลิง และสัญญาณแจ้งเหตุเพลิงไหม้

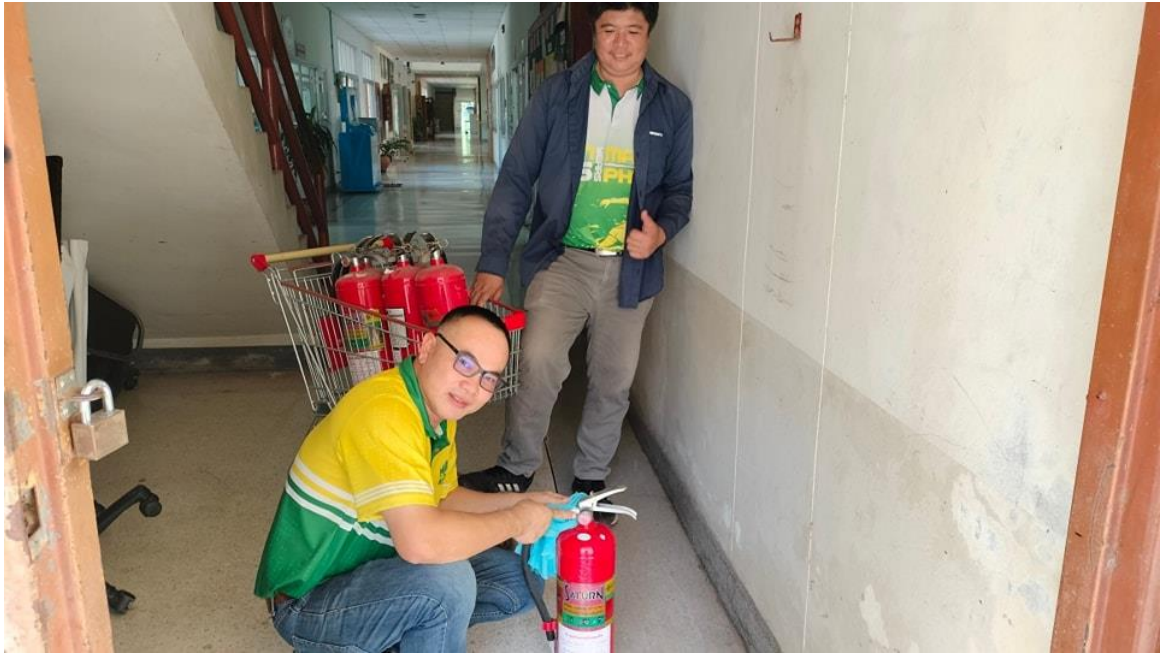
มีการติดตั้งถังดับเพลิงสีแดงจำนวน 24 เครื่อง สายฉีดน้ำจำนวน 6 จุด ซึ่งพร้อมใช้งานและเพียงพอต่อการใช้งาน การติดตั้งเป็นไปตามมาตรฐานที่กำหนด

ภาพ การตรวจถังดับเพลิง
