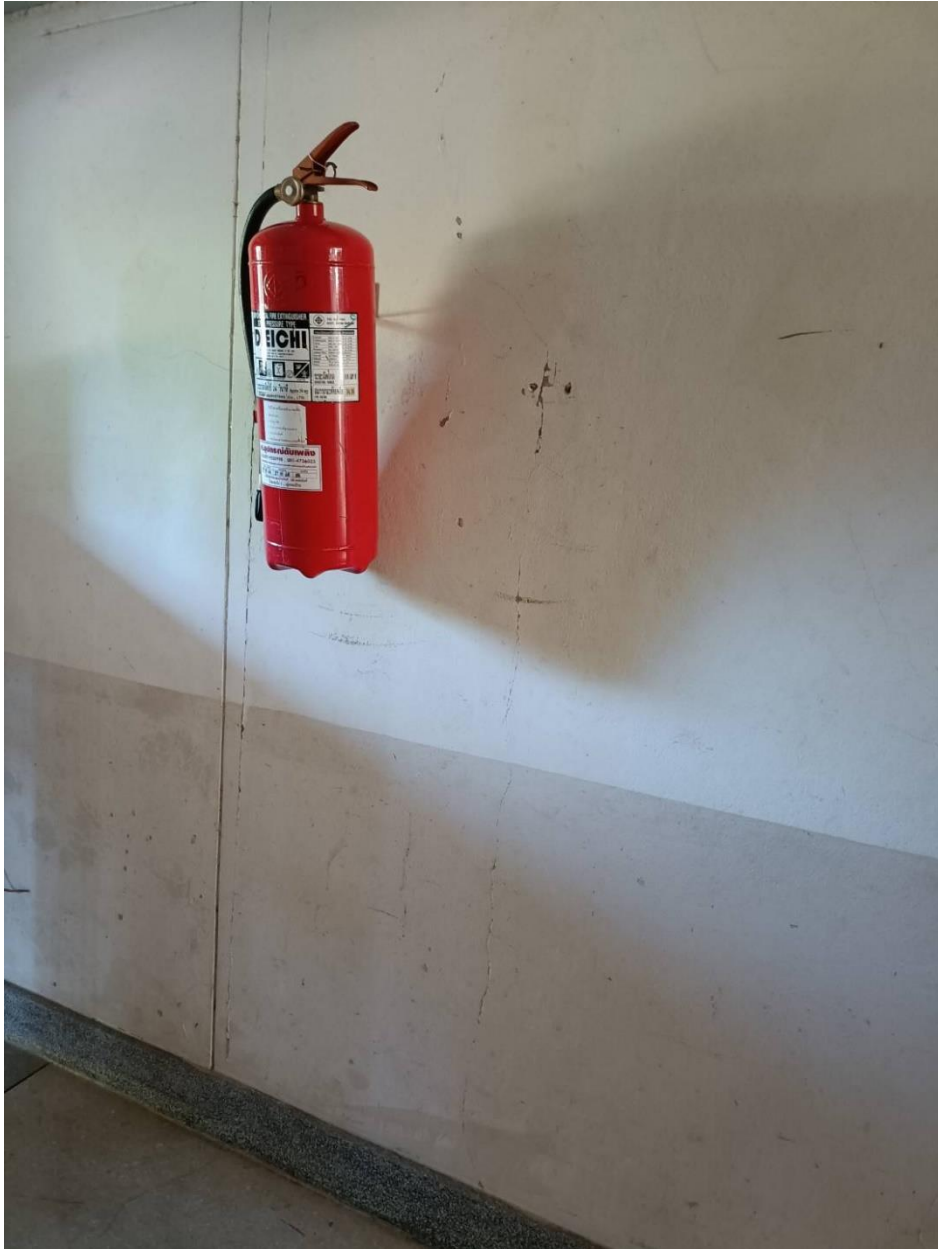
ภาพ การตรวจถังดับเพลิง

มีการติดตั้งถังดับเพลิงสีแดงจำนวน 24 เครื่อง สายฉีดน้ำจำนวน 6 จุด ซึ่งพร้อมใช้งานและเพียงพอต่อการใช้งาน การติดตั้งเป็นไปตามมาตรฐานที่กำหนด
